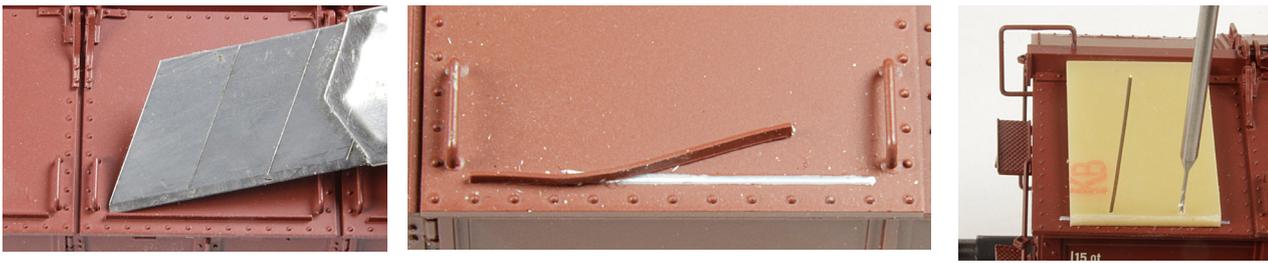
Die vorhandene Absturzsicherungen seitlich einritzen und dann mit einer Flachzange abscheren. Löcher (0,6mm) für die neuen Absturzsicherungen bohren. Um ein Verrutschen bei der zweiten Bohrung zu vermeiden, Draht in die erste stecken.

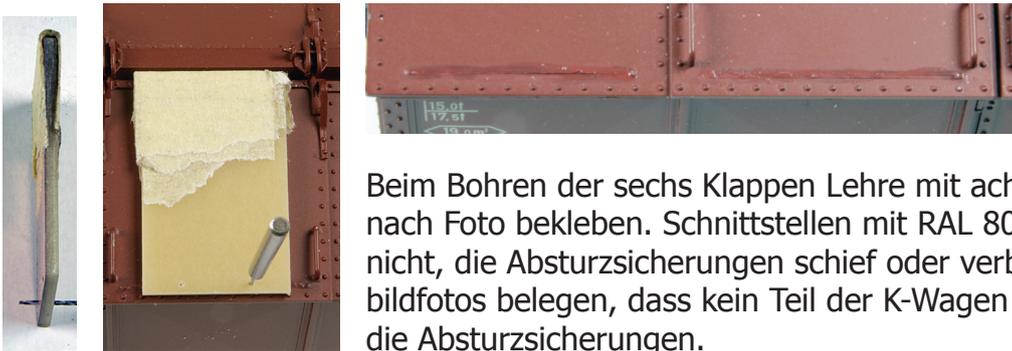
Beim Bohren der sechs Klappen Lehre mit acht Lagen Abklebeband nach Foto bekleben. Schnittstellen mit RAL 8012 ausbessern. Zögern Sie nicht, die Absturzsicherungen schief oder verbogen anzubringen. Vorbildfotos belegen, dass kein Teil der K-Wagen so verschlissen war wie die Absturzsicherungen.

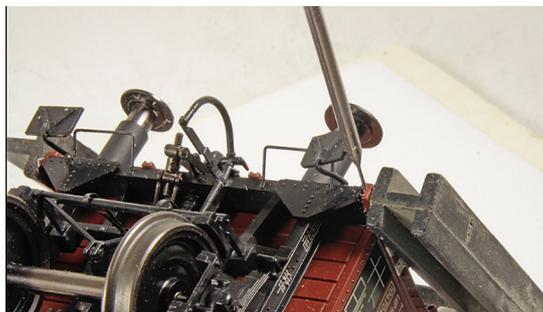
Fast alle K-Wagen besaßen am Nichthandbremsende Zurrösen. Einen Haltezapfen der Zurrösen Nr. 2 entfernen. Zwischen Eckrunge und Pufferbohle 0,5mm Bohrung anbringen; dazu Runge gegen die Pufferbohle drücken, sonst weicht sie beim Bohren aus. Zurrösen einkleben.

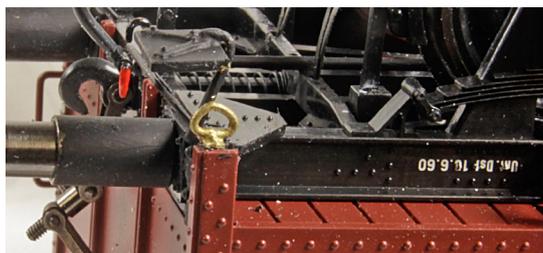
Kastenstützen ergänzen Nr. 196a

Verbindungsstange Umschaltwelle Ventil anbringen Nr. 196a

Umschaltafeln austauschen Nr. 152

Pufferbohlentrittstufen am Nichtbremsende an beiden Seiten anbringen Nr. 16

Zettelhalter austauschen Nr. 57
